Schimmel im Spitzboden eines neuen Einfamilienhauses

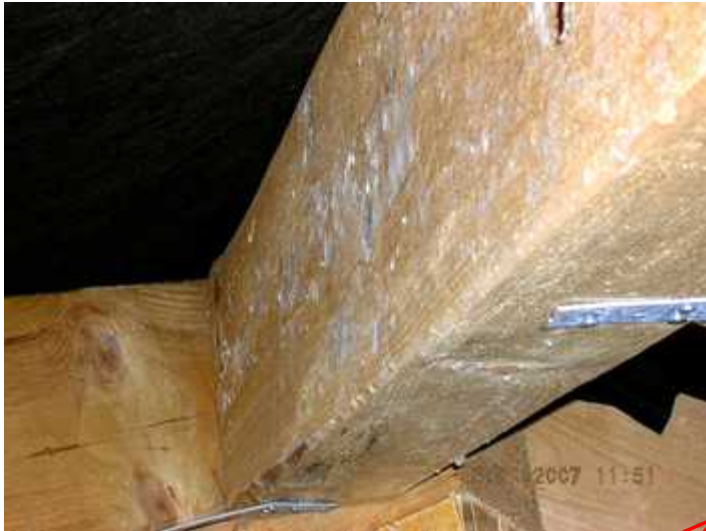
Schimmel an den Sparren und
an der Unterspannbahn

Schimmel am gesamten Holz und auf den Unterspannbahnen im Spitzboden, da das Holz zu nass eingebaut worden ist und keine Belüftung des Dachraumes aufgrund falscher Ausführung vorhanden war. Dadurch konnte die erhebliche Feuchtigkeit, die beim Austrocknen des Holzes im Sommer freigesetzt worden ist, nicht nach außen abgeführt werden.

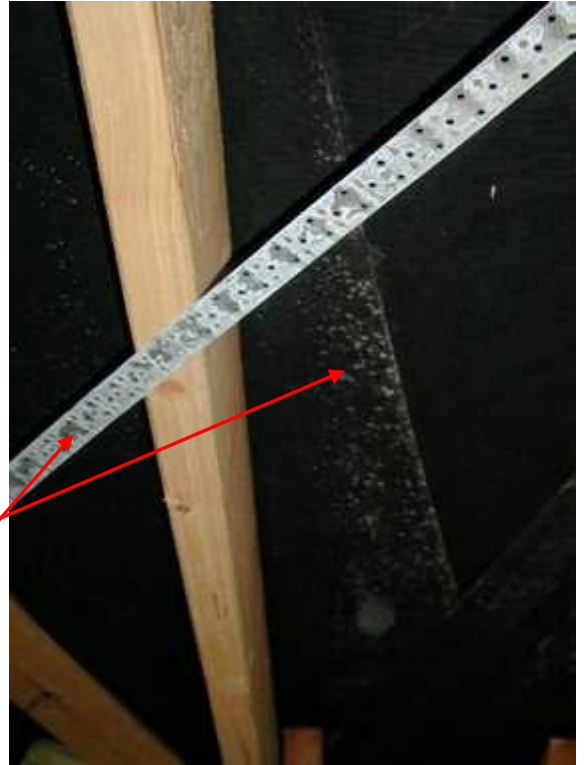
Bereits nach 4 Monaten korrodiertes
Windrispenband
