Fehlerhaft ausgeführte Sockelabdichtung

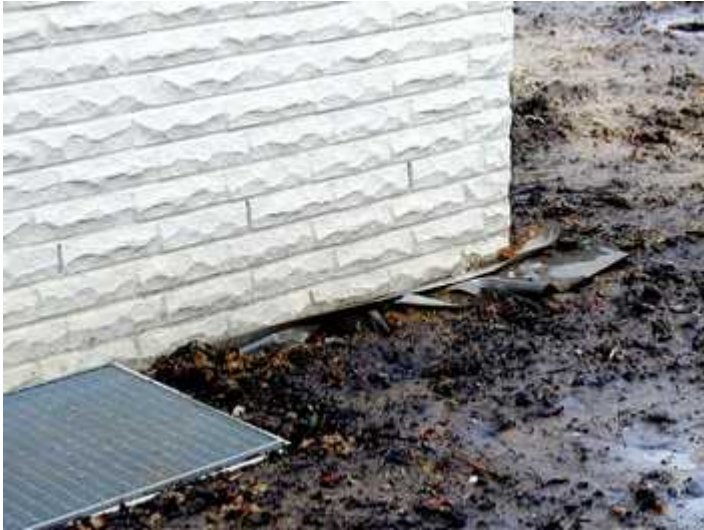
Lose im nassen Lehm liegende Folie der Sockelabdichtung.

Die Folie liegt lose zwischen Kellerwand und Kellerdecke

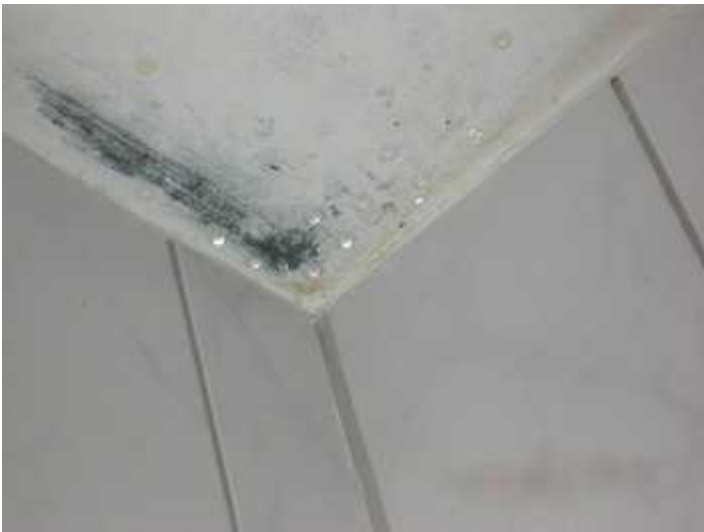
Die Tropfen hängen an der Kellerdecke

Da die Abdichtungsfolie nicht fachgerecht verklebt worden ist und zudem draußen im Wasser liegt, ist das Wasser unter der Folie hindurch in den Keller gelaufen.
